Overgangsconstructies voor wegen en spoorwegen

Erik Kwast

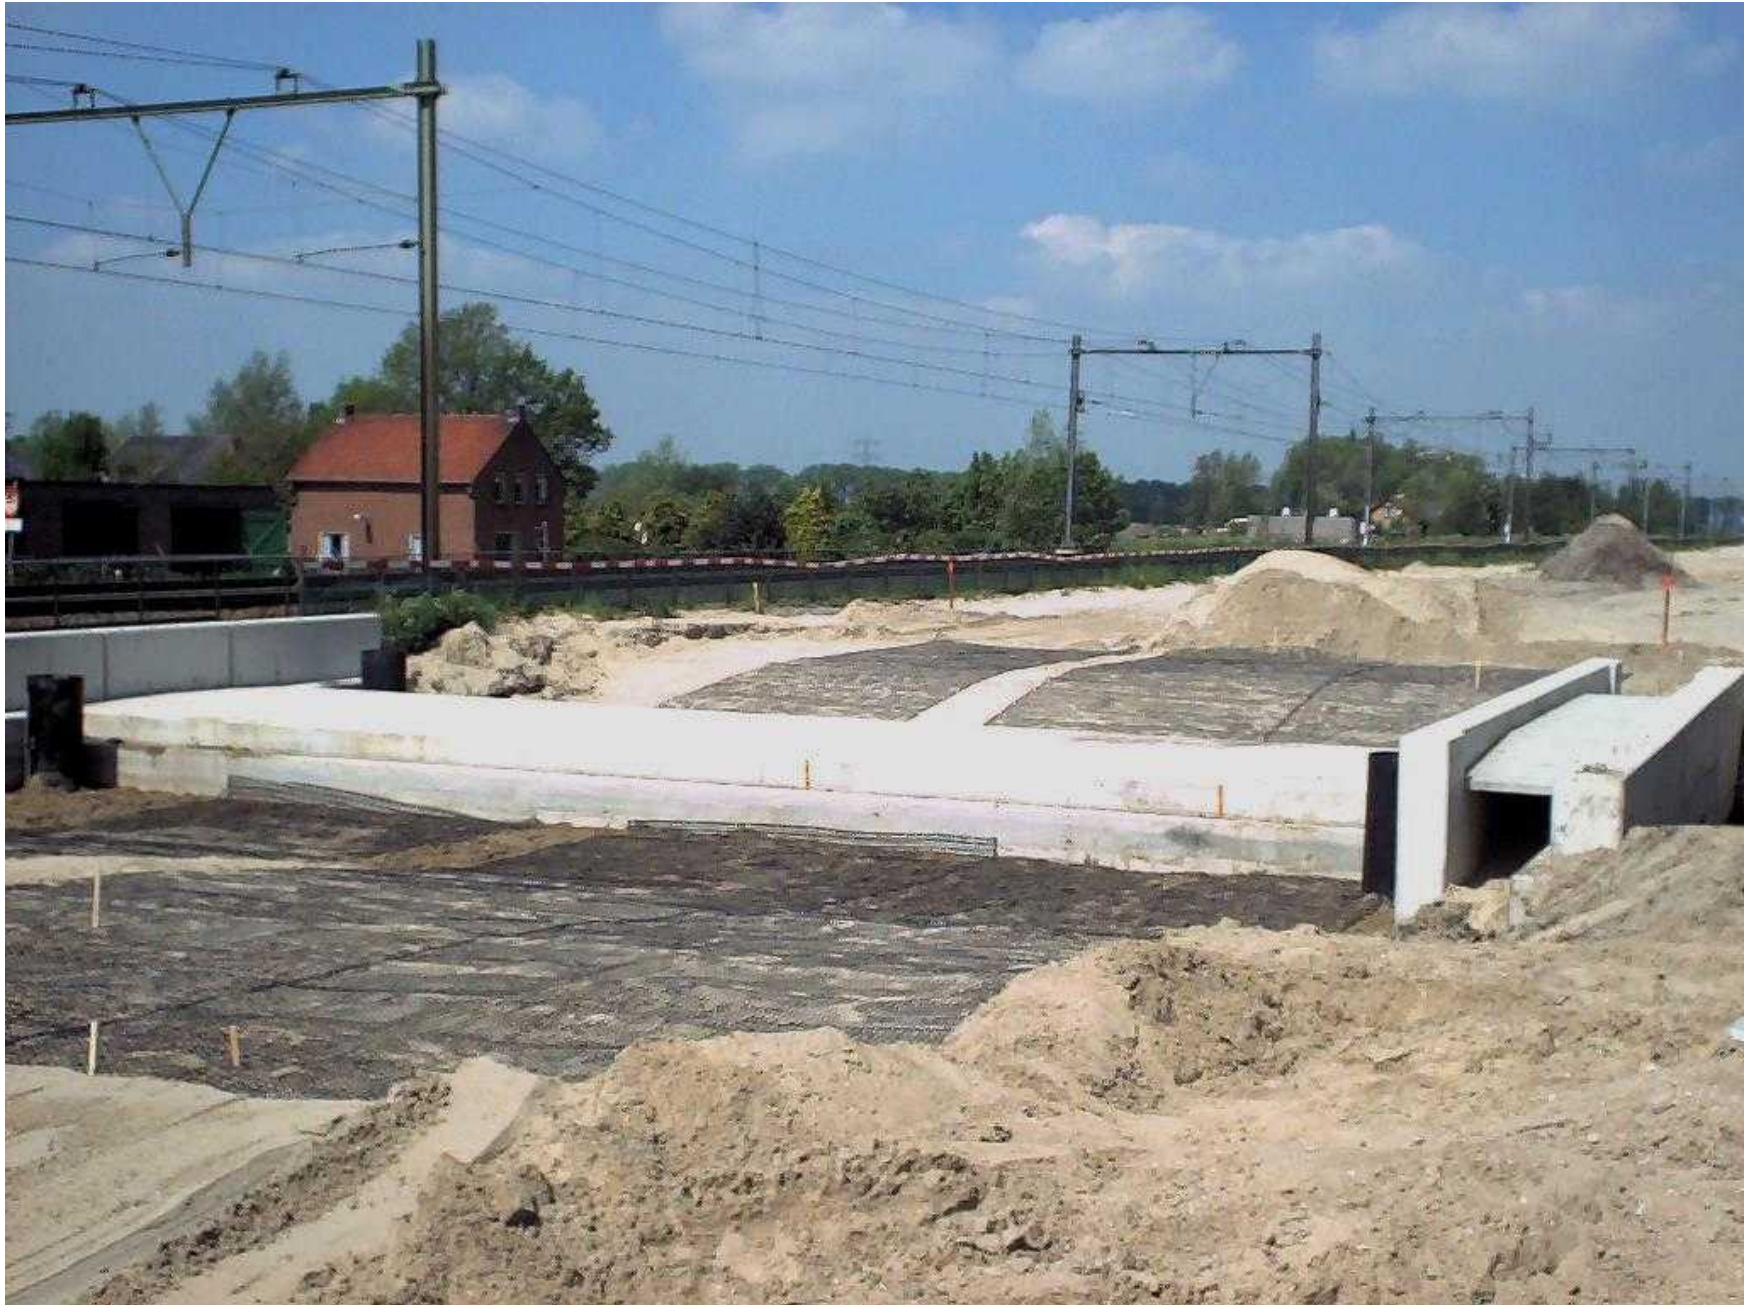
- OVS Baanlichaam en Geotechniek, uitgegeven door ProRail Infrasytemen, uitgave 24-07-2006, versie 002
- Geleidelijk verloop van stijfheid van laag (vrije baan) naar hoog (kunstwerk)
- Restzettingsverschil als gevolg van statische zettingen vanaf start exploitatie tot 30 jaar na aanleg ≤ 100 mm
- Jaarlijkse gelijkmatige restzetting ≤ 10 mm
- Helling overgangszone $\leq 1 : 600$
- Lengte overgangszone (L): $\Delta h = L^2 / (1,6 \cdot V_e^2)$
 - $\Delta h = 0,05$ m, $V_e = 160$ km/uur $\rightarrow L = 45$ m
